**Gemeinde Neuheim**

# **Tempo-30-Zone in der Gemeinde Neuheim**

**Verkehrsgutachten**

20.125 / 9. Mai 2022

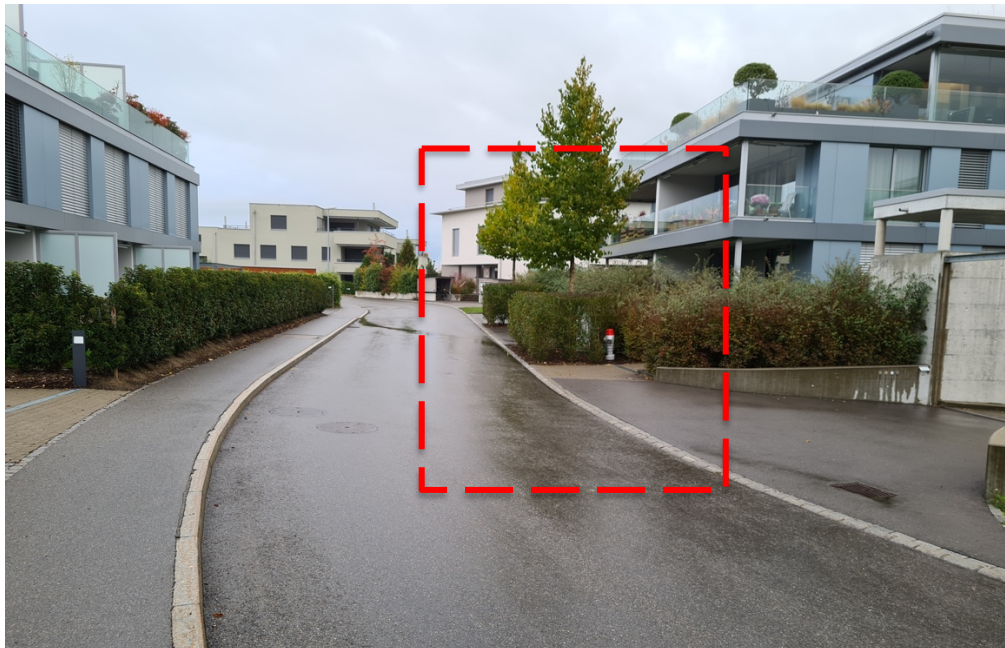
Abbildung 4: Obere Rainstrasse

Auf der Oberen Rainstrasse sind einseitig Trottoirs vorhanden. An diversen Einmündungen von Fusswegen gelangen Fussgänger direkt auf die Fahrbahn. Sie sind dabei nicht baulich vor dem motorisierten Verkehr geschützt. Dies stellt bei einer signalisierten Höchstgeschwindigkeit 50 km/h ein Sicherheitsdefizit dar. Die Sicht auf die Fussgängerzugänge ist teilweise durch Bepflanzungen eingeschränkt, wodurch Fussgänger zu spät erkannt werden.

In einer Tempo-30-Zone müssen Fahrzeuglenkende gemäss Art 22a SSV besonders vorsichtig und rücksichtsvoll fahren, was die Verkehrssicherheit des Fuss-/Veloverkehrs und der FäGs massgeblich erhöht. Durch die tieferen Geschwindigkeiten wird es für den Fussgänger sicherer, die Fahrbahn zu queren. Im Falle eines Unfalles nimmt die Unfallschwere bei tieferen gefahrenen Geschwindigkeiten erheblich ab.

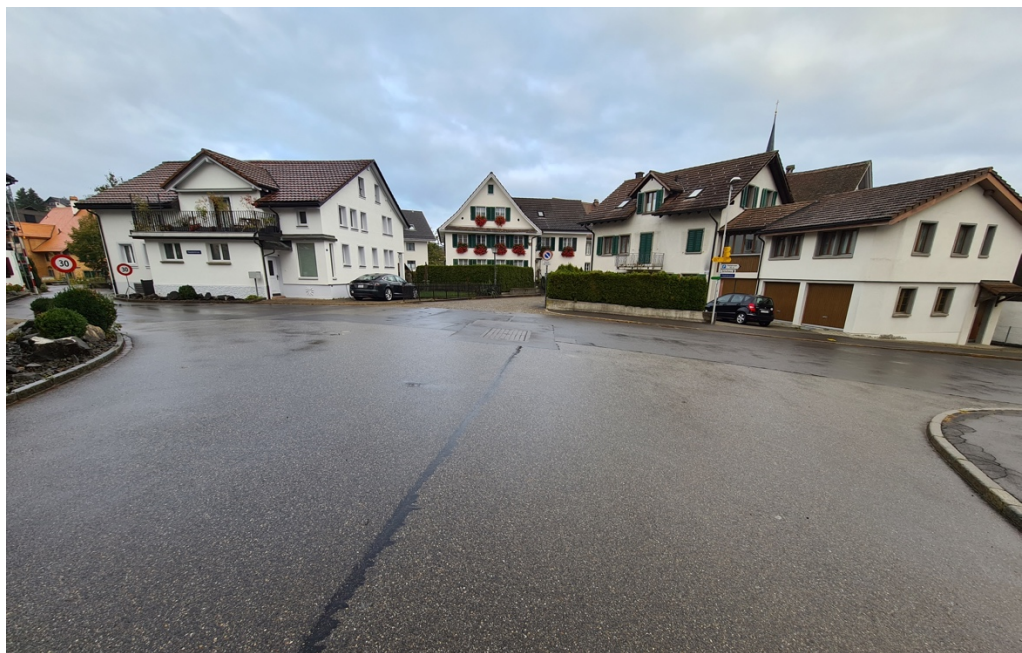
Abbildung 5: Grossflächiger Platz aus Sicht Dorfstrasse

Am Knoten Dorfplatz/Dorfstrasse/Poststrasse/Maiackerstrasse herrscht aufgrund des Gemeindegebäudes, des Schulhauses Neuheim sowie des umliegenden Gewerbes ein erhöhtes Fussgängeraufkommen. Entlang der Dorfstrasse und der Poststrasse verlaufen Trottoirs. Die vorhandenen Trottoirs auf der Dorfstrasse sind abgesenkt und einseitig, was nur eine schwache Trennung von Fussgängern und motorisiertem Verkehr bewirkt. Auf der Maiackerstrasse und dem Dorfplatz bewegen sich die Zufussgehenden im Mischverkehr. Eine Querungsmöglichkeit für Fussgänger wird an manchen Stellen angedeutet (Fussgängerfüsschen), die Gestaltung ist aber nicht normgerecht. Die Führung des motorisierten Verkehrs ist mangels Markierungen nicht klar ersichtlich. Mischverkehr kann zu gefährlichen Situationen führen. Die Fussgänger sind auf der ganzen Fahrbahn zu schützen und nicht nur auf einem Teilbereich der Strasse. Sie sollen den Platz dispers queren dürfen, weshalb sich die Querungsbedürfnisse kaum kanalisieren lassen. Die Platzverhältnisse auf dem Flüeliplatz erschweren den Bau weiterer Trottoirs, welche zudem einer siedlungsorientierten Gestaltung entgegenwirken würden.

Die Einführung einer Tempo-30-Zone ermahnt die Fahrzeuglenker zu einer vorsichtigen und rücksichtsvollen Fahrweise, was die Verkehrssicherheit des Fuss- und Veloverkehrs massgeblich erhöht. Durch die tieferen Geschwindigkeiten wird es für den Fussgänger sicherer, die Fahrbahn zu queren und einfacher, die verkehrliche Situation zu überblicken. Die Tempo-30-Zone fördert die Koexistenz aller Verkehrsteilnehmenden.

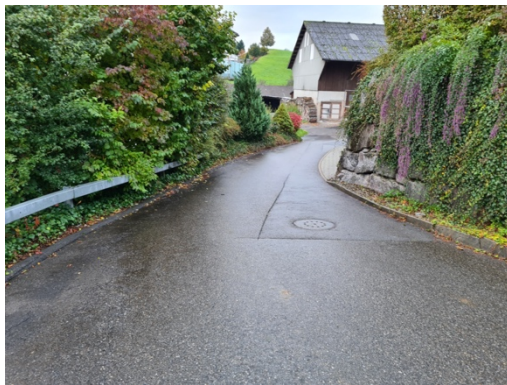
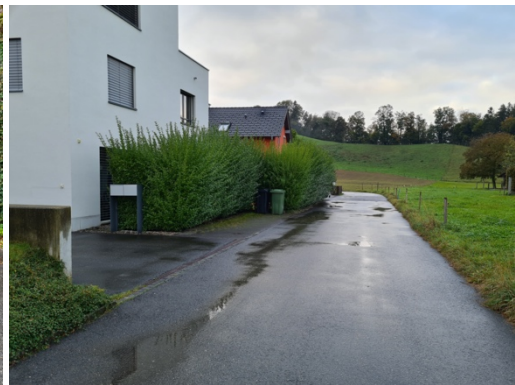
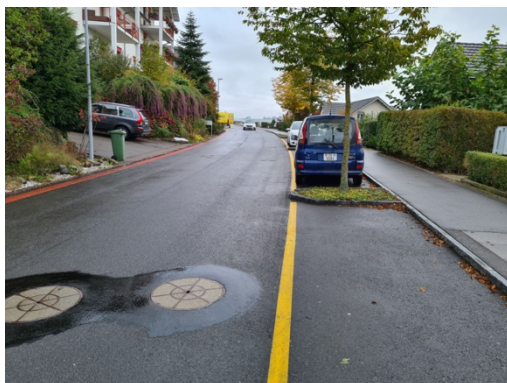
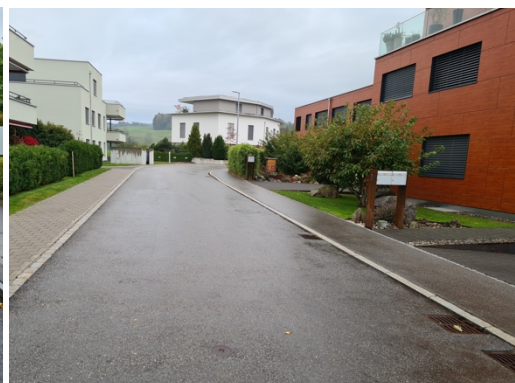
Grundstücke münden teilweise direkt an die Fahrbahn oder das Trottoir. Diese Hindernisse wie Hauswände, Bepflanzungen oder Stützmauern schränken die Sicht von den Grundstücksausfahrten auf die Fahrbahn und das Trottoir ein. Das ist insbesondere für den längsverkehrenden Veloverkehr und die FäGs, wie aber auch für die querenden Fussgänger – speziell Kinder - potenziell gefährlich. Die Verkehrsteilnehmer können sich gegenseitig erst spät sehen und damit entsprechend spät aufeinander reagieren. Verschärft wird die Problematik dadurch, dass sich Fussgänger, Velofahrer und FäG tendenziell am Fahrbahnrand fortbewegen, wo sie noch schlechter gesehen werden. Die ungenügenden Sichtverhältnisse führen auch dazu, dass Personen, die von den einzelnen Grundstücken auf die Fahrbahn treten, von Verkehrsteilnehmern auf der Fahrbahn erst spät gesehen werden.

Um die Gefahrenstelle komplett zu beheben, sind die Bepflanzungen so zurückzuschneiden bzw. Mauern und Zäune so zurückzubeugen, dass die notwendigen Knotensichtweiten eingehalten werden können. Dies bedeutet einen massiven Eingriff in die Gestaltung der privaten Grundstücke, was in der Praxis schwer durchzusetzen ist. Durch diese Massnahme würde der Strassenraum sehr übersichtlich werden, was wiederum zu höheren gefahrenen Geschwindigkeiten führen würde. Dies ist von Wohnnutzungen geprägten Quartier nicht wünschenswert.

Aufgrund der tieferen gefahrenen Geschwindigkeiten in einer Tempo-30-Zone können die Verkehrsteilnehmer den Strassenraum besser wahrnehmen und schneller aufeinander reagieren. Der Bremsweg wird verkürzt. Kommt es dennoch zu einer Kollision, sind die Unfallfolgen bei tiefen Geschwindigkeiten deutlich reduziert. Mit einer Tempo-30-Zone werden die Gefahrendstellen entschärft und die Verkehrssicherheit aller Verkehrsteilnehmer, insbesondere der FäGs und des Fuss- und Veloverkehrs, erhöht. Da die benötigten Knotensichtweiten geschwindigkeitsabhängig sind, können durch eine Senkung der Höchstgeschwindigkeit Situationen mit geringer Sichtweite verbessert werden.

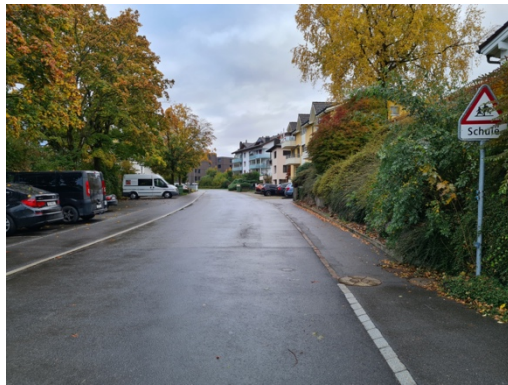
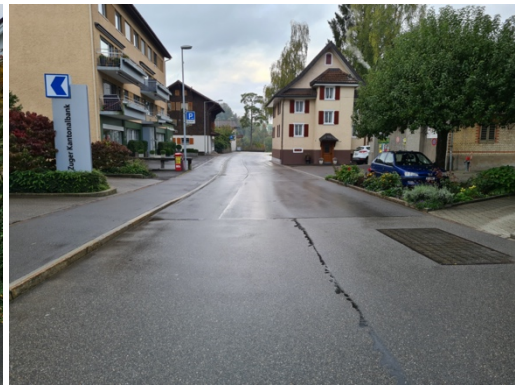
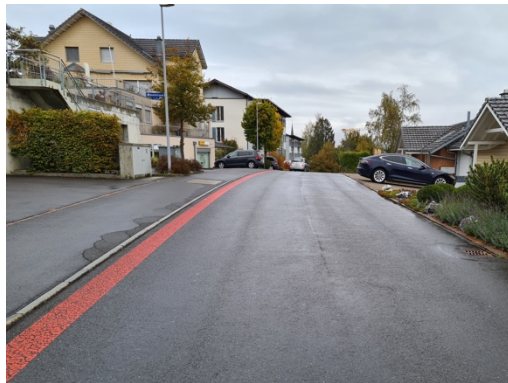
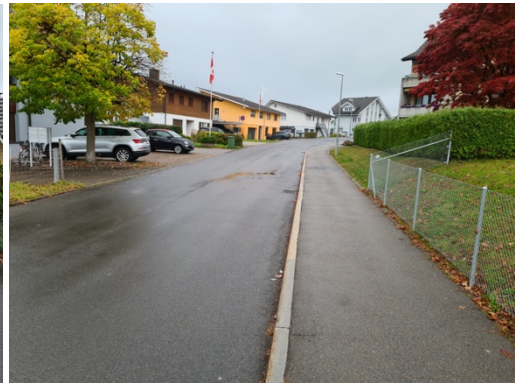
Die private Parkierung sowie Grundstückszufahrten sind oft so angeordnet, dass das Ausfahren auf die Fahrbahn ein Rückwärtsmanöver erfordert. Diese Manöver erfolgen vielerorts über das Trottoir oder direkt auf die Fahrbahn. Bei solchen Rückwärtsfahrten ist die Sicht auf die Fahrbahn bzw. das Trottoir besonders schlecht. Andere Verkehrsteilnehmer können dabei leicht übersehen werden. Besonders Kinder sind aufgrund ihrer geringen Körpergrösse potenziell gefährdet. Die eingeschränkten Sichtverhältnisse bei den Grundstückerschliessungen aufgrund von Bepflanzung oder Bebauung verschärfen die Gefahrenstelle zusätzlich.

Um die Gefahrenstellen komplett zu beseitigen, müssten die Parkfelder aufgehoben oder neu angeordnet werden. Dies stellt einen massiven Eingriff ins Privateigentum dar und ist in der Praxis kaum umsetzbar.

Durch die verkehrsberuhigte Zone wird die Koexistenz der verschiedenen Verkehrsteilnehmer gefördert. Es kann also davon ausgegangen werden, dass die einzelnen Verkehrsteilnehmer besser Rücksicht aufeinander nehmen. Dadurch werden die Gefahrenstellen entschärft und die Verkehrssicherheit insbesondere des Fuss- und Veloverkehrs und der FäGs erhöht.

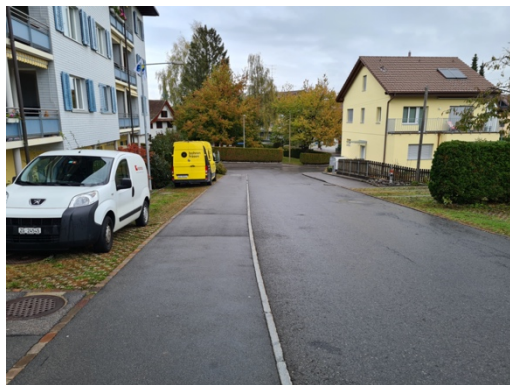
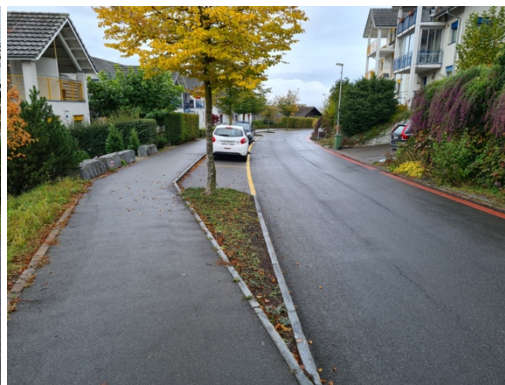
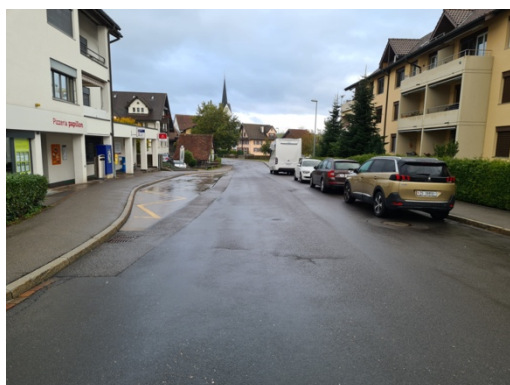
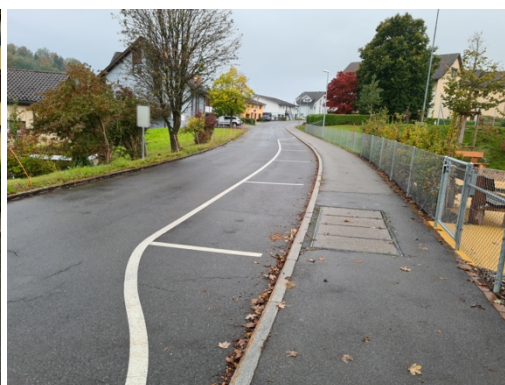
Entlang der Oberen Rainstrasse sowie der Neuhofstrasse befinden sich Längsparkfelder. Teilweise sind diese auf der Neuhofstrasse durch ein Trottoir von der Strasse getrennt. Entlang der Poststrasse parkieren Fahrzeuglenkende entlang dem Strassenrand. Längsparkierungen stellen für Velofahrende ein Sicherheitsdefizit dar, wenn nicht genügend Abstand zwischen dem motorisierten Fahrzeug und der Fahrbahn eingehalten wird. Bei zu geringem Sicherheitsabstand kann eine geöffnete Autotür für einen Velofahrenden eine Gefahrenstelle darstellen, insbesondere bei hohen gefahrenen Geschwindigkeiten. Beim Ein- und Ausfahren aus Längsparkfeldern auf der Neuhofstrasse müssen Fahrzeuglenkende über das Trottoir auf die Fahrbahn manövrieren. Solche Manöver stellen ein Sicherheitsrisiko dar. Die Sicht auf die Fussgänger ist eingeschränkt und sie können übersehen werden.

Die Gefahrenstellen lassen sich baulich nicht beseitigen. Auch eine Tempo-30-Zone kann die Gefahrenstellen nicht beheben, aber entschärfen. Fahrzeuglenker müssen gemäss Ar. 22a SSV besonders vorsichtig und rücksichtsvoll in Tempo-30-Zonen fahren. Es kann also davon ausgegangen werden, dass die einzelnen Verkehrsteilnehmer besser Rücksicht aufeinander nehmen und langsamere Geschwindigkeiten die Folge sind. Dadurch können Kollisionen beim Manövrieren auf der Fahrbahn vermieden und die Sicherheit aller Verkehrsteilnehmenden erhöht werden.

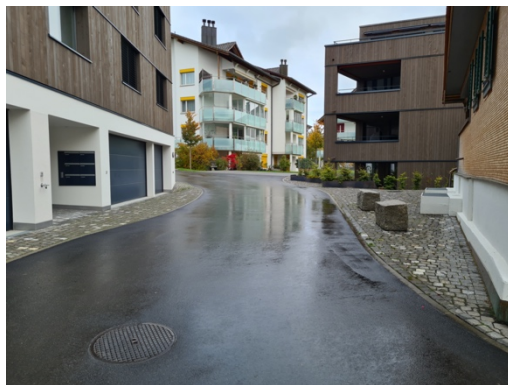
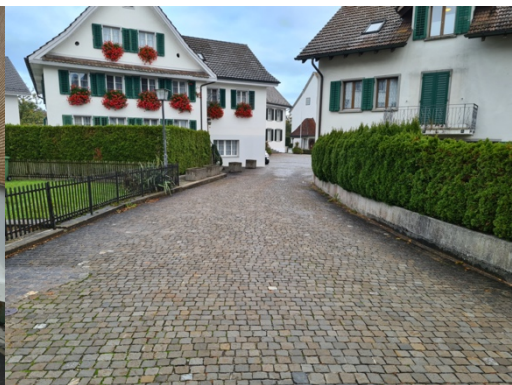
Auf den obengenannten Strassen sind die Sichtweiten an Grundstückszufahrten und den Strassenraum aufgrund des kurvigen Fahrbahnverlaufs, der Hauswände, Bepflanzungen oder Stützmauern eingeschränkt. Das ist insbesondere für den langsam fahrenden Veloverkehr und die FäG wie auch für Fussgänger (speziell Kinder) potenziell gefährlich. Die Verkehrsteilnehmenden können sich gegenseitig erst spät sehen und damit entsprechend spät aufeinander reagieren. Verschärft wird die Problematik vor allem am Lindenweg, da sich Fussgänger, Velofahrer und FäG auf der Fahrbahn fortbewegen. Die ungenügenden Sichtverhältnisse führen auch dazu, dass Personen, die von den einzelnen Grundstücken auf die Fahrbahn treten oder entgegenkommende Fahrzeuglenkende, von anderen Verkehrsteilnehmern erst spät gesehen werden.

Um die Gefahrenstelle komplett zu beheben, ist die Bepflanzung so zurückzuschneiden bzw. Mauern und Zäune so zurückzubauen, damit die notwendigen Sichtweiten eingehalten werden können. Dies bedeutet einen massiven Eingriff in die Gestaltung der privaten Grundstücke, was in der Praxis schwer durchzusetzen ist. Durch diese Massnahme würde der Strassenraum übersichtlicher werden, was wiederum zu höheren gefahrenen Geschwindigkeiten führen würde. Dies ist im durch die Wohnnutzung geprägten Strassenraum nicht wünschenswert.

Aufgrund der tieferen gefahrenen Geschwindigkeiten in einer Tempo-30-Zone können die Verkehrsteilnehmer den Strassenraum besser wahrnehmen und schneller aufeinander reagieren. Der Bremsweg wird verkürzt. Kommt es dennoch zu einer Kollision, sind die Unfallfolgen bei tiefen Geschwindigkeiten deutlich reduziert. Mit einer Tempo-30-Zone werden die Gefahrenstellen entschärft und die Verkehrssicherheit aller Verkehrsteilnehmer, insbesondere der FäG und des Fuss- und Veloverkehrs, erhöht. Da die Knoten- und Anhaltesichtweiten für den MIV geschwindigkeitsabhängig sind, wird die Sichtweiten durch eine Reduktion der Geschwindigkeit verbessert.

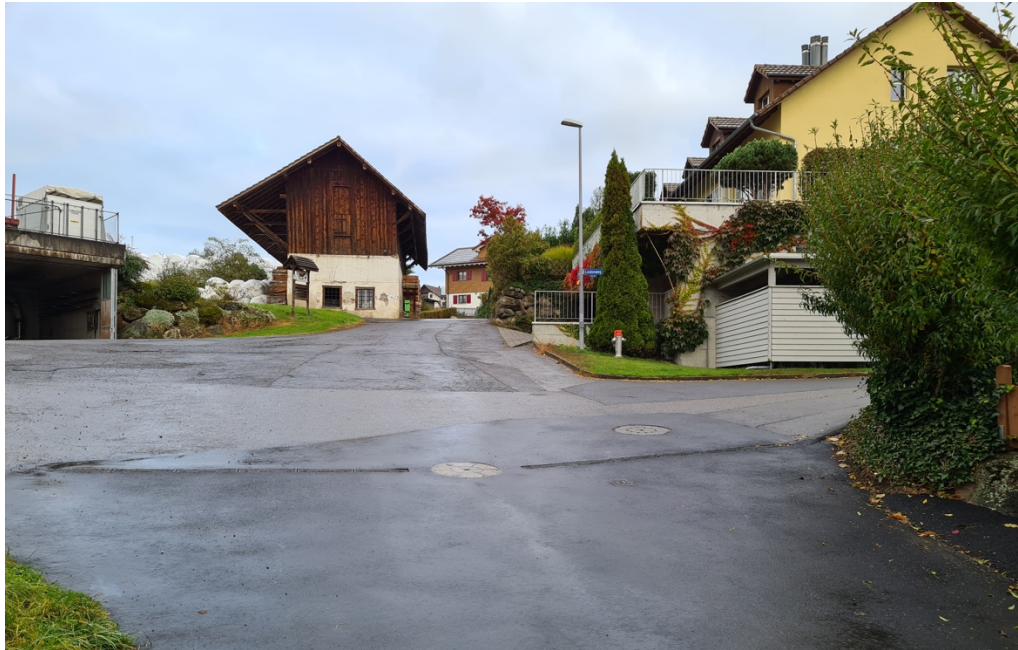
Abbildung 20: Lindenweg

Bei einigen Rechtsvortritten auf dem Lindenweg werden die bei einer Zufahrtsgeschwindigkeit von 50 km/h erforderlichen Sichtverhältnisse aufgrund von Hecken, Stützmauern usw. unterschritten. Dies hat zur Folge, dass sich im Knotenbereich zwei Verkehrsteilnehmer nicht rechtzeitig erkennen können und so gefährliche Situationen entstehen.

Die Rechtsvortritte könnten aufgehoben und der Knoten so umgestaltet werden, dass er mit dem Regime «Kein Vortritt» geregelt wird. Dies würde jedoch zu höheren Geschwindigkeiten auf der vortrittsberechtigten Strasse führen und andere Gefahren begünstigen. Gleichzeitig wäre es unverhältnismässig bzw. an gewissen Rechtsvortritten nicht möglich, diese so umzugestalten, dass die erforderlichen Sichtweiten bei einer Zufahrtsgeschwindigkeit von 50 km/h überall gegeben sind. Wie die untere Abbildung zeigt, müssten bspw. Bepflanzungen angepasst oder entfernt werden, was teilweise einen grösseren Eingriff ins Privateigentum zur Folge hätte.

Eine Temporeduktion verkürzt die Reaktions- und Bremszeit und somit die erforderliche Sichtweite. Mit einer Tempo-30-Zone werden diese Sicherheitsdefizite entschärft und die Verkehrssicherheit an den Knoten erhöht. Aus diesem Grund ist eine Tempo-30-Zone zweckmässig

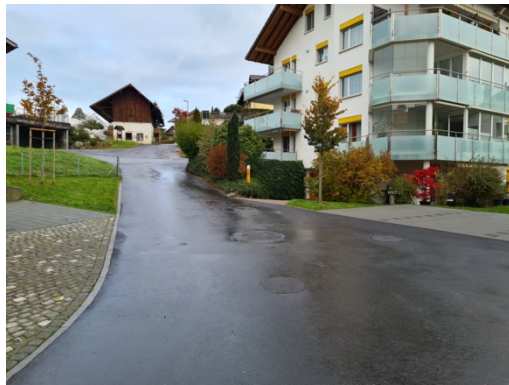
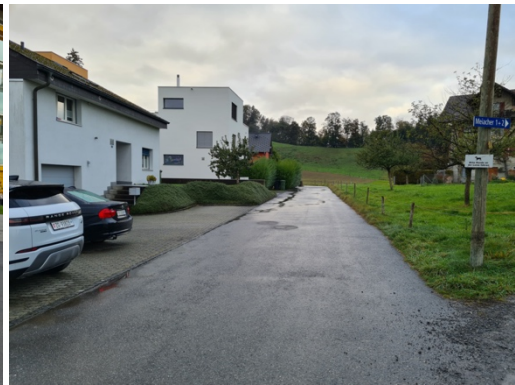
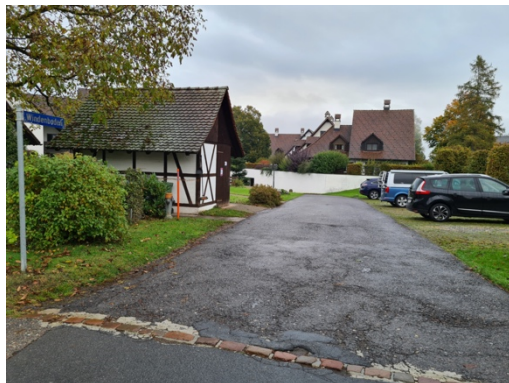
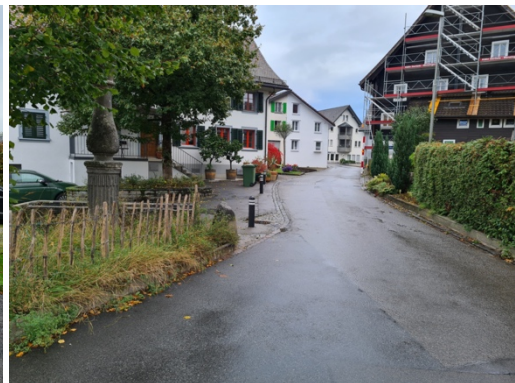
Die oben genannten Strassen sind im Perimeter ganz oder teilweise (Maiackerstrasse) als Mischverkehrsfläche ausgebildet. Alle Verkehrsteilnehmer teilen sich eine Fläche, um sich fortzubewegen. Dies kann zu Konflikten zwischen den Verkehrsteilnehmern führen. Der Untersuchungsperimeter ist hauptsächlich durch die Wohnnutzung geprägt. Daher dient der Strassenraum auch als Ort für den sozialen Austausch und den Kindern zum Spielen. Dadurch haben die Nutzer der Strasse auch erhöhte Anforderungen an die Aufenthaltsqualität. Die verschiedenen Nutzungsansprüche sind in siedlungsorientierten Strassenräumen zu erfüllen. Fussgänger und insbesondere Kinder sind im gesamten Strassenraum zu schützen.

Um Konflikte zwischen Fussgängern und Fahrzeugen zu vermeiden, müssten Trottoirs erstellt werden. Aufgrund der teilweise sehr engen Platzverhältnisse ist dies nicht möglich. Diese Massnahme würde zudem dem siedlungsorientierten Charakter des Strassenraumes widersprechen. Die gefahrenen Geschwindigkeiten würden tendenziell erhöht und die flexible Nutzung des Strassenraumes eingeschränkt werden. Die Erstellung von Trottoirs ist mit enormen baulichen Massnahmen und Landerwerb verbunden. Die Machbarkeit ist daher nicht gegeben.

Mit baulichen Massnahmen alleine kann die Verkehrssicherheit für Fussgänger nicht flächendeckend gewährleistet werden. Nur die Herabsetzung der allgemeinen Höchstgeschwindigkeit von 50 km/h auf 30 km/h kann die Verkehrssicherheit der Fussgänger und insbesondere der Kinder massgeblich erhöhen und flächendeckend sicherstellen. Durch das Angleichen der Geschwindigkeiten der verschiedenen Verkehrsteilnehmer wird die Koexistenz gefördert.

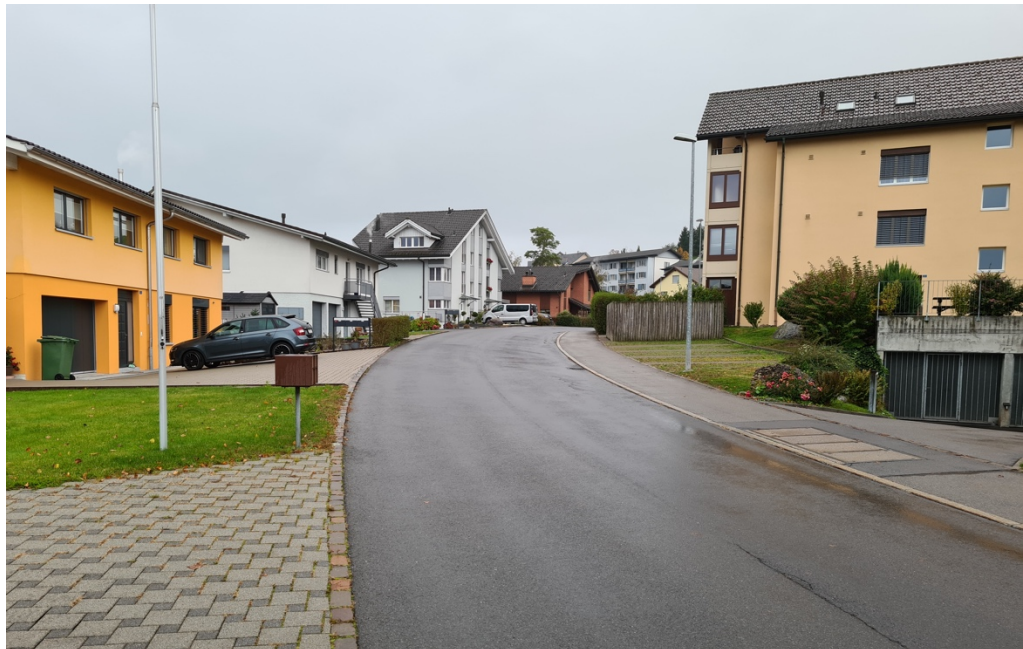
Abbildung 25: Obere Rainstrasse

Die Strassen im Perimeter sind überwiegend mit einem einseitigen Trottoir ausgerüstet. Teilweise verlaufen diese auf der Maiackerstrasse und der Neuhofstrasse niveaugleich zu Fahrbahn. Wo der Strassenraum beidseitig bebaut ist oder das Trottoir entlang der unbebauten Strassenseite verläuft, ist mit einem erhöhten Querungsbedürfnis der Fussgänger zu rechnen, denn diese müssen die Fahrbahn queren, um das Trottoir zu erreichen.

Die bestehenden Trottoirs bieten oft nur eine Scheinsicherheit. Aufgrund der beschriebenen schlechten Sichtverhältnisse bei solchen Zufahrten, wird die potenzielle Gefahr für die Fussgänger erhöht.

Diese Gefahrenstelle kann nur mit aufwändigen baulichen Massnahmen wie dem Errichten weiterer Trottoirs oder die Bepflanzung so zurückzuschneiden bzw. zurückzubauen von Mauern und Zäune beseitigt werden. Der Aufwand ist beträchtlich und die Massnahme wirkt einer siedlungsorientierten Gestaltung entgegen.

Die Einführung einer Tempo-30-Zone ermahnt die Fahrzeuglenker zu einer vorsichtigen und rücksichtsvollen Fahrweise, was die Verkehrssicherheit des Fuss- und Veloverkehrs massgeblich erhöht. Durch die tieferen Geschwindigkeiten wird es für den Fussgänger sicherer, die Fahrbahn zu queren und einfacher die verkehrliche Situation zu überblicken.

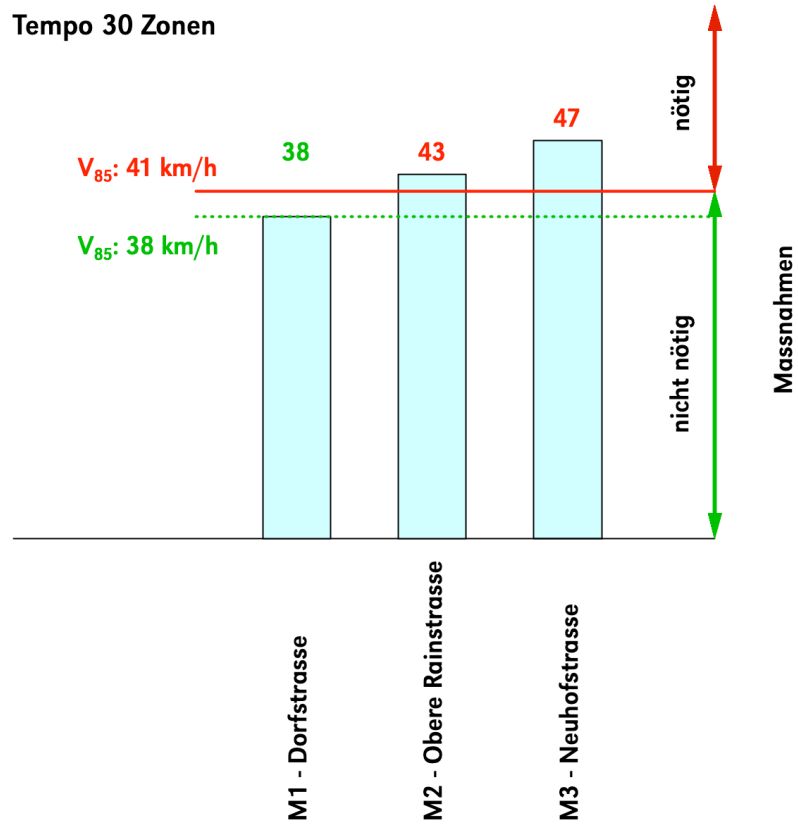
Abbildung 30: Übersicht über die gemessene Geschwindigkeit

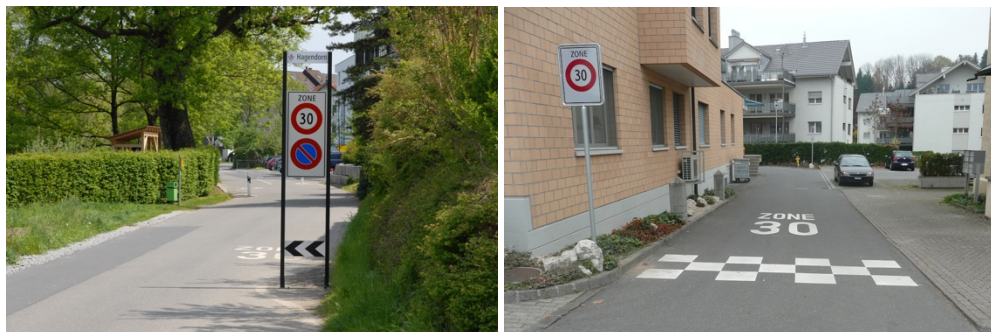
Der Wechsel vom Temporegime 50 zur Tempo-30-Zone muss klar sichtbar sein. Deshalb wird eine Torsituation am Zoneneingang geschaffen. Mit einer Stele werden Zonenbeginn und -ende aufgezeigt. Wo es der Platz nicht zulässt oder auf reinen Fuss- / Radwegen wird der Zonenübergang mit einem Signalständer angezeigt.

Abbildung 31: Beispiele Zoneneingänge

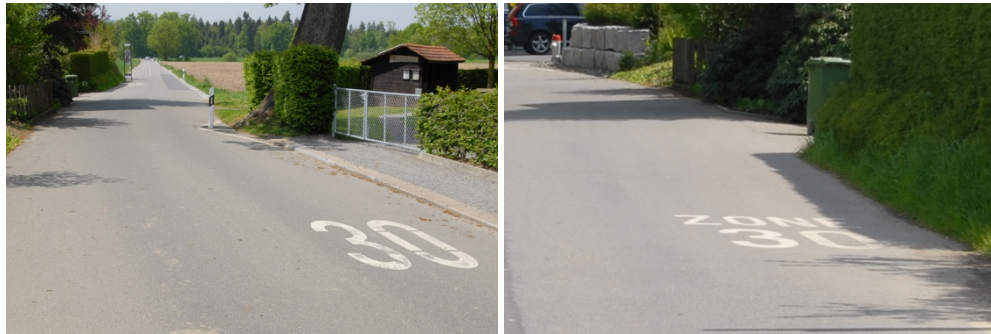
Abbildung 32: Beispiele Markierung «30» und «Zone 30»

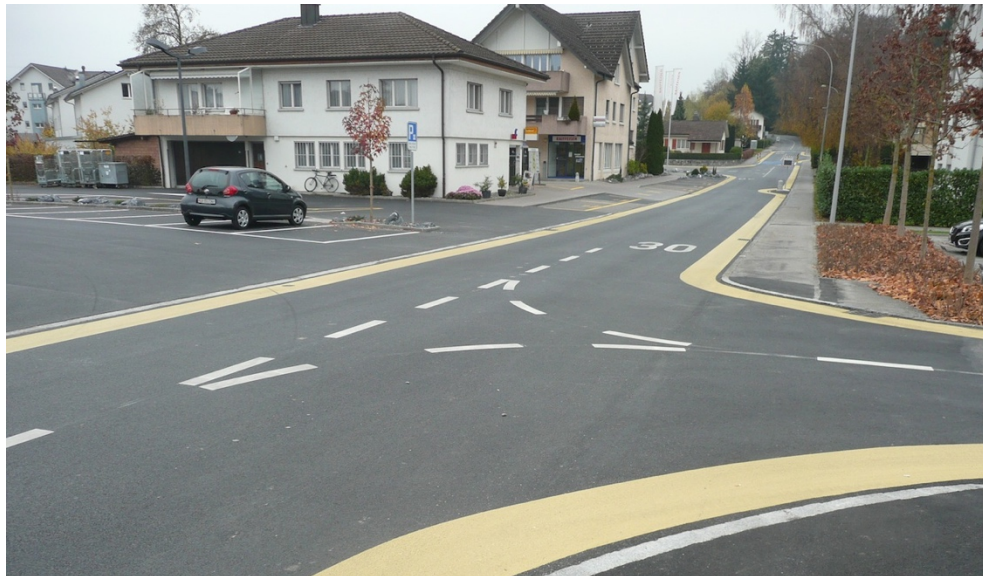
Innerhalb der Zone gilt bei allen Knoten grundsätzlich der Rechtsvortritt. Wo die nötigen Platzverhältnisse vorhanden sind (Fahrbahnbreite > 4.50 m), wird dies mit der Markierung des gesetzlich geregelten Rechtsvortrittes verdeutlicht.

Abbildung 33: Beispiel Markierung Rechtsvortritt

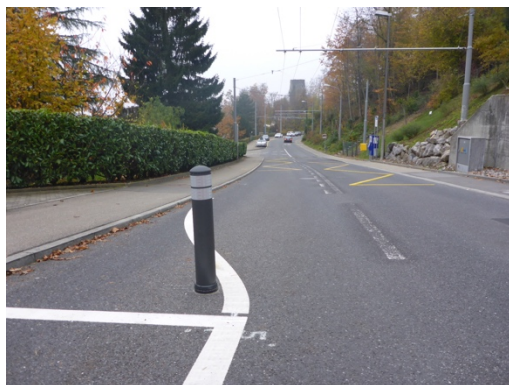
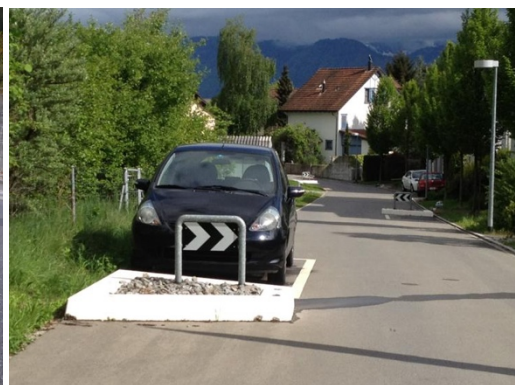
Auf der Oberen Rainstrasse und Neuhofstrasse sollen punktuelle seitliche Einengung alterniert erstellt werden. Die Längsparkierungen entlang der Oberen Rainstrasse sind baulich zu schützen. Dadurch wird die Fahrbahn schmaler und die gefahrenen Geschwindigkeiten werden gesenkt.

Abbildung 34: Beispiel Poller und Leitlinie

Abbildung 35: Beispiel Parkfeld mit baulichem Schutz

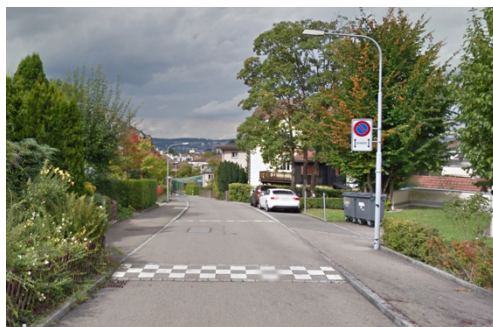
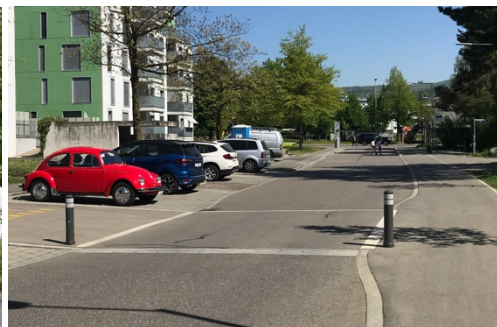
Der Fussgängerstreifen auf der Dorfstrasse und Maiackerstrasse (nahe Schulhaus) werden mit Einführung der Tempo-30-Zone demarkiert. Somit wird das Vortrittsrecht aufgehoben. Damit auch weiterhin ein sicheres Queren für den Fussverkehr, insbesondere für Schulkinder, gewährleistet wird, ist an den Querungsstellen ein Vertikalversatz zu erstellen. Ergänzend werden reflektierende Sicherheitspfosten in Fahrrichtung aufgestellt, um die Wartebereiche für den Fussverkehr zu schützen.

Abbildung 36: Beispiele von Vertikalversätzen für Fussgängerquerung

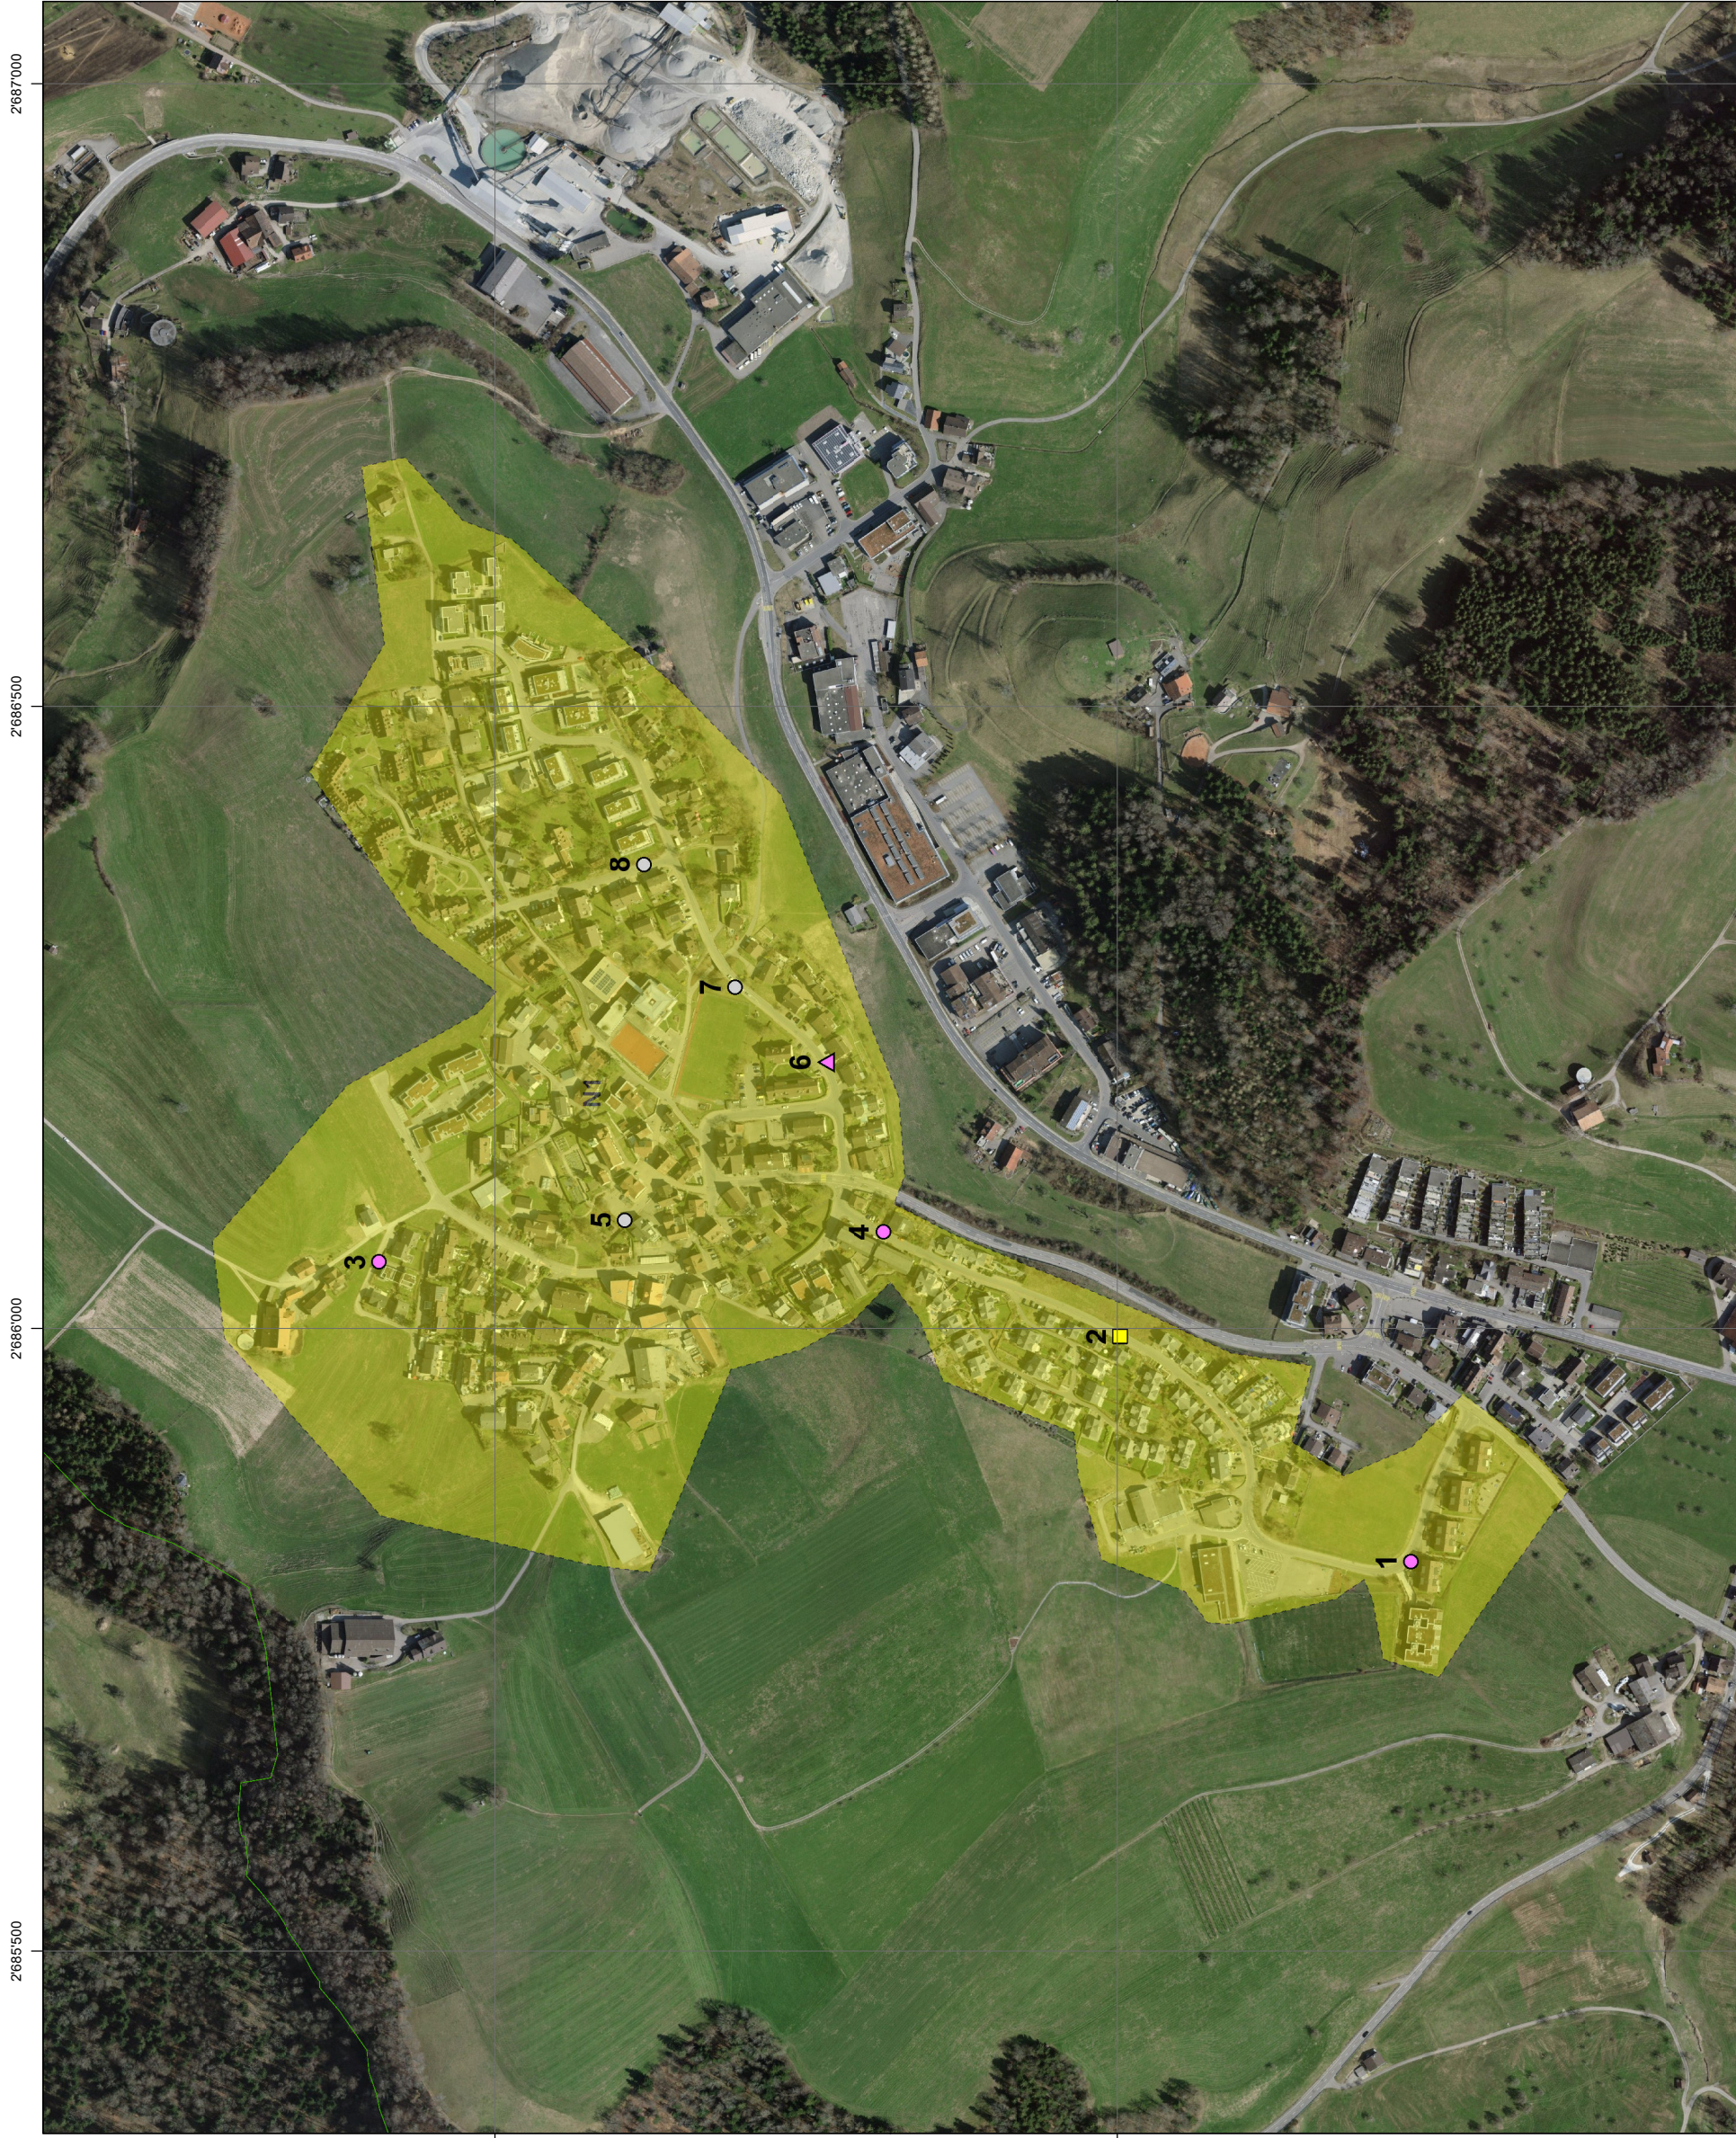
**Auswertung Neuheim: Gem. Perimeter**  
 01.01.2015 - 31.12.2019 / Zuger Polizei / Erne  
 Peter / 29. Oktober 2020
